## ГИДРОТЕХНИЧЕСКОЕ СТРОИТЕЛЬСТВО

### Комплексный мониторинг технического состояния концевого водоспуска Невинномысского канала, базирующийся на оценке параметров надежности

### **Comprehensive monitoring of the technical condition of the end outlet of the Nevinnomyssky Canal, based on the assessment of reliability parameters**

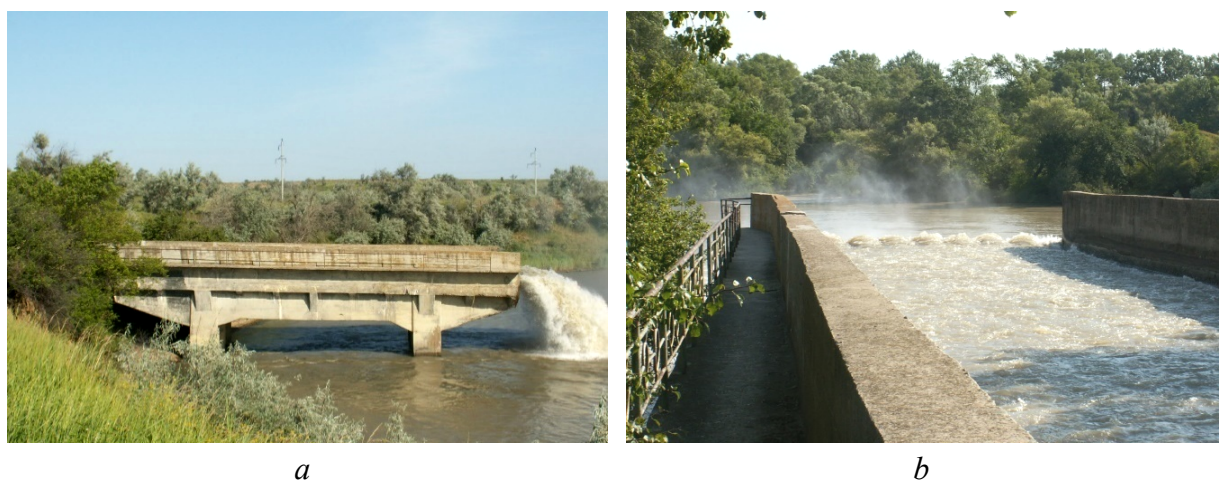
**Рисунок 1 – Концевой водоспуск Невинномысского канала  
(автор фото В. А. Волосухин)**

нала выполнен в виде железобетонного лотка прямоугольного сечения с внутренней шириной 8,5 м и высотой борта от дна 1,9 м (рисунок 1а). Лоток опирается продольными несущими стенами на основание [1]. По длине состоит из отсеков, разделенных деформационными швами. Длина отсеков 15 м. Борты лотка первого отсека опираются на восемь малых подкосов и три больших. Два больших слиты с колоннами, малые расставлены равномерно по длине отсека, один большой – в середине. Сброс воды осуществляется с северного отсека в природный водоем (рисунок 1б).

*a* – общее техническое состояние железобетонных конструкций  
концевого водоспуска; *b* – на бортах лотка видны следы заделки  
трещин и деформационного шва цементным раствором

*a* – general technical condition of reinforced concrete structures of the end outlet; *b* – traces of  
sealing cracks and an expansion joint with cement mortar are visible on the sides of the tray

Трещины заделывались цементным раствором. Цементные латки треснули, что указывает на продолжающиеся деформации.

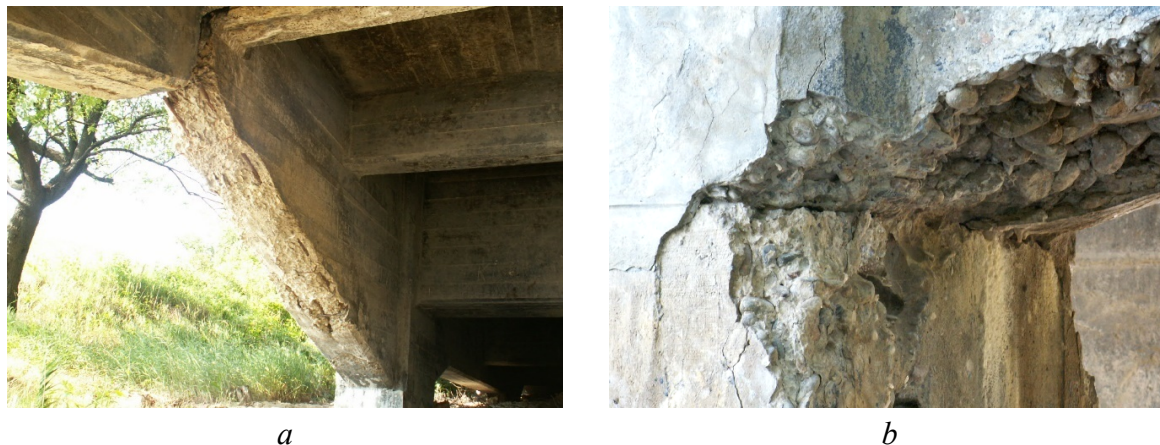
**Рисунок 2 – Дефекты консольной части балок-стенок первого отсека (автор фото В. А. Волосухин)**

Консольные части железобетонных элементов балок-стенок первого и второго отсеков разрушены по длине всей конструкции (рисунок 2а) [7]. Отслоение бетона произошло на глубину до 15–20 см, в местах отслоения арматура обнажена и сильно корродирована: стержни диаметром до 15 мм полностью сгнили, а диаметром до 40 мм потеряли свою несущую способность на 70–80 % (рисунок 2б).

*a* – консоль и ригели восточной балки-стенки повреждены коррозией, отслоился бетон, обнажилась и корродирована арматура; *b* – разрушение железобетона в месте сопряжения консоли первого отсека с колонной, образование трещин

*a* – the consol and crossbars of the eastern beam-wall were damaged by corrosion, the concrete is peeled off, the reinforcement was exposed and corroded; *b* – destruction of reinforced concrete at the junction of the console of the first compartment with the column, the formation of cracks

Внешний вид и положение этих трещин в консолях первого и второго отсеков свидетельствуют об их силовом характере: разрушении железобетона под нагрузкой. Учитывая, что нагрузка на консоли создается собственным весом конструкций, водой в лотке и ветром и мало изменяется в процессе эксплуатации, можно заключить, что прочность железобетона в консолях существенно снизилась. Поверхностная локация ультразвуком мест нарушения трещинами показала резкое снижение значений прочности бетона в консолях.

Конструкции первого и второго отсеков уже подверглись масштабным разрушениям и потеряли часть несущей способности и даже часть материала, первый и второй отсеки нуждаются в срочном ремонте.

достойного герметика; обетонировать консоли первого и второго отсеков по арматурным каркасам, соединенным с арматурой здоровой части конструкций; наложить на колонны первого и второго отсеков железобетонные рубашки, оперев их на дополнительные фундаменты и связав с арматурой колонн; покрыть бетонные поверхности первого и второго отсеков окрасочной гидроизоляцией.

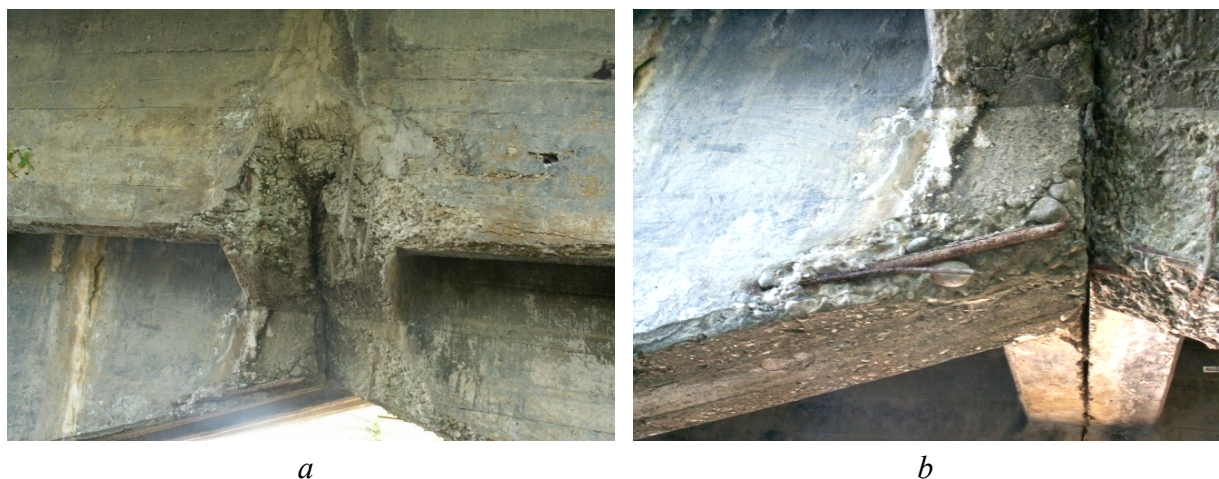
**Рисунок 3 – Дефекты консольной части второго отсека  
(автор фото В. А. Волосухин)**  
**Figure 3 – Defects in the console parts of the second compartment  
(photo by V. A. Volosukhin)**

до стыка [8]. Сильно разрушен стык балок-стенок первого и второго отсеков и ригелей, которые связывают балки стенки и подкрепляют края днищ этих отсеков. На рисунке 3*b* хорошо видны концы ржавой арматуры, обнажившейся после отслоения бетона.

*a* – вид стыка между первым и вторым отсеками снаружи, слева видны кальцитовые натеки; *b* – вид с запада на стык первого и второго отсеков, разрушен бетон, обнажена и корродирована арматура  
*a* – view of the joint between the first and second compartments from the outside, calcite deposits are visible on the left; *b* – view from the west at the junction of the first and second compartments, the concrete is destroyed, the reinforcement is exposed and corroded

Нарушение гидроизоляции в стыках между отсеками привело к потере водонепроницаемости бетона и последующему его размораживанию. Следствием этих процессов явилась потеря прочности железобетона конструкций и образование трещин. Это может служить основанием для прогноза обрушения наружных консолей первого и второго отсеков в месте их стыка или одной из примыкающих к этому стыку колонн. Трещины в бортах лотка также являются следствием температурных деформаций. По-видимому, при быстром снижении температуры воздух охлаждает прежде всего верхнее строение лотка. Конструкции, находящиеся ближе к воде и заглубленные в грунт, остывают медленнее. Это приводит к большому градиенту температурных деформаций в вертикальном направлении и, как следствие, к разрыву конструкций в верхнем волокне. Косвенно эта гипотеза подтверждается малым раскрытием трещин в бортах отсеков.

На основании данных нарушений можно сделать следующие рекомендации: восстановить гидроизоляцию днища и бортов лотка в местах стыков отсеков и трещин в днище путем инъекций в швы и в трещины во-

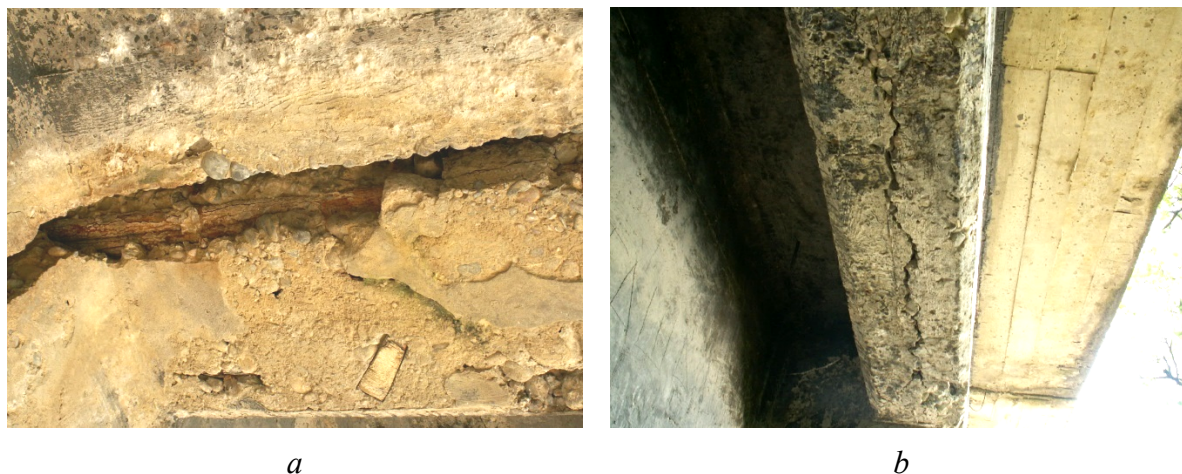
**Рисунок 4 – Дефекты несущих элементов консольной части  
(автор фото В. А. Волосухин)**  
**Figure 4 – Defects in load-bearing elements of the console parts  
(photo by V. A. Volosukhin)**

По железобетонным элементам нижних граней второго отсека идут продольные трещины с раскрытием до 15–20 мм, свидетельствующие о расслоении бетона, которое в дальнейшем приводит к обнажению арматурных стержней (рисунок 4*a*) и к разрушению бетонного тела конструкции [9, 10]. Трещины в бетоне есть также на вертикальных гранях бортов вблизи подкосов и в самих подкосах. Слабонаклонные, почти горизонтальные трещины рассекают полностью сечение северных колонн второго отсека (рисунок 4*b*). Раскрытие трещин достигает 0,7–2,2 мм, смещение краев трещин по горизонтали 0,5–1,2 мм, причем верхний край смещен к югу относительно нижнего.

*a* – полностью сгнившая арматура ригеля второго отсека; *b* – расслоение бетона и образование трещины на нижней грани восточного борта лотка второго отсека  
*a* – completely rotted fittings of the crossbar of the second compartment;  
*b* – stratification of concrete and formation of a crack on the lower edge of the eastern side of the tray of the second compartment

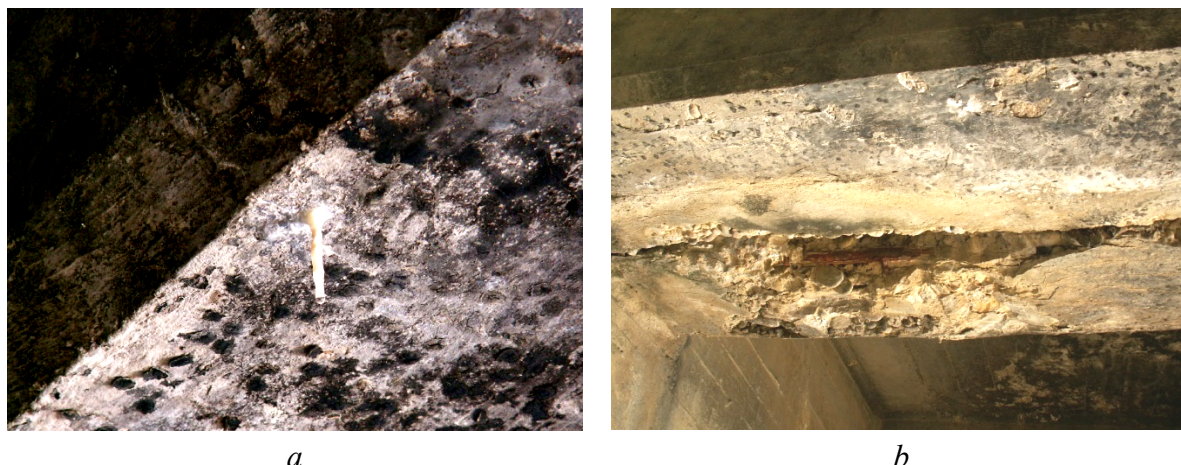
**Рисунок 5 – Дефекты несущих элементов консольной части  
(автор фото В. А. Волосухин)**

Балки-стенки, подкосы и детали бортов второго отсека покрыты в нескольких местах кальцитовыми натеками (рисунок 5а), на горизонтальных гранях растут кальцитовые сталактиты длиной до 50–90 мм [11]. Они вырастают на трещинах в бетоне, по которым сочится вода из лотка. Интенсивность капли в момент обследования составляла одну каплю в 1,5–2 мин (при диаметре сталактита 4 мм). Это свидетельствует о непрерывности подпитки каналов фильтрации из лотка с водой [12, 13]. Следовательно, бетон борта и днища лотка находится в состоянии полного водонасыщения. Разрушение ригелей в северной части первого отсека, поддерживающих днище лотка, весьма велико: отслоение бетона и гниение арматуры практически полностью вывели ригели из строя (рисунок 5б).

- a* – кальцитовый сталактит под трещиной в борту лотка второго отсека;  
*b* – уничтожение арматуры коррозией идет одновременно с протечками днища лотка, которые оставляют следы в виде кальцитовых натеков, и размораживанием бетона  
*a* – calcite stalactite under a crack in the side of the tray of the second compartment;  
*b* – the destruction of reinforcement by corrosion occurs simultaneously with the seepage of the tray bottom, which leave traces in the form of calcite deposits, and the concrete defrosting

Нижняя грань борта свободна от нормальных напряжений на всем протяжении, за исключением мест опирания на подкосы, следовательно, в ней действуют тангенциальные напряжения в направлении, параллельном оси лотка. Нарушения в конструкциях первого и второго отсеков дают представление о состоянии конструкций водоспуска в целом. Нарушены места стыков смежных отсеков. В этих местах повреждена гидроизоляция лотка и вода, фильтруясь через бетон, насыщает его и вымывает растворимую составляющую – кальцит [19].

Вымывание кальцита ослабляет бетон. Постоянное насыщение бетона водой приводит к размораживанию его при отрицательных температурах, что порождает трещины в конструкциях и отслоение бетона на их поверхностях. В пользу такого сценария говорит то, что, во-первых, наибольшее разрушение наблюдается в месте стыка первого и второго отсеков, а во-вторых, прочность бетона уменьшается, по данным как склерометрии, так и прозвучивания, вверх по лотку, по мере удаления от природного водое-
