УДК 627.514(470.620)

**Диагностика с помощью приборов неразрушающего контроля  
железобетонной облицовки и грунтового основания для оценки  
технического состояния дамбы Крюковского водохранилища**

### **Diagnostics using non-destructive testing devices for reinforced concrete lining and soil foundation to assess the technical condition of the dam of the Kryukovskoe reservoir**

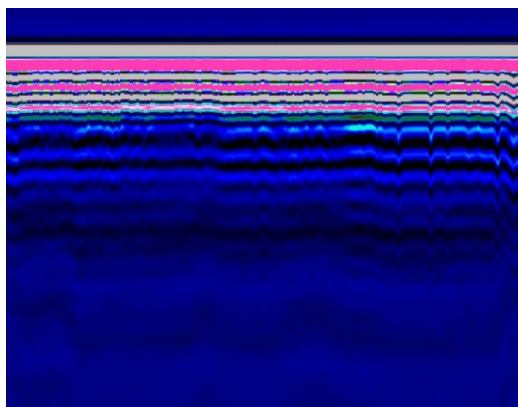
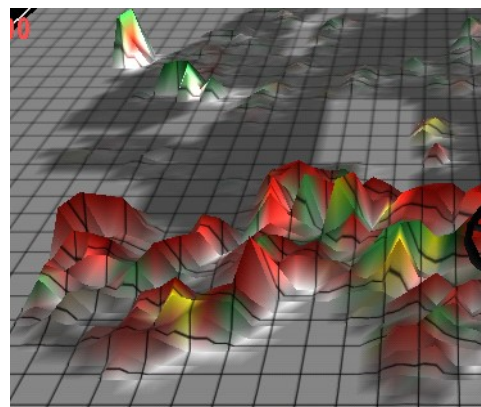
На фрагментах радарограммы, приведенных на рисунке 2, показаны места нахождения просадок грунтового основания, образовавшихся в результате аварии и ликвидированных в процессе реконструкции дамбы.

*a* – полученный фрагмент радарограммы с помощью георадара «Око-3»;  
*b* – полученный фрагмент радарограммы при использовании высокочастотного обнаружителя Nokta Invenio Smart

**Рисунок 2 – Фрагмент радарограммы грунтового основания дамбы водохранилища на участке максимальной просадки (автор фото М. А. Бандурин)**

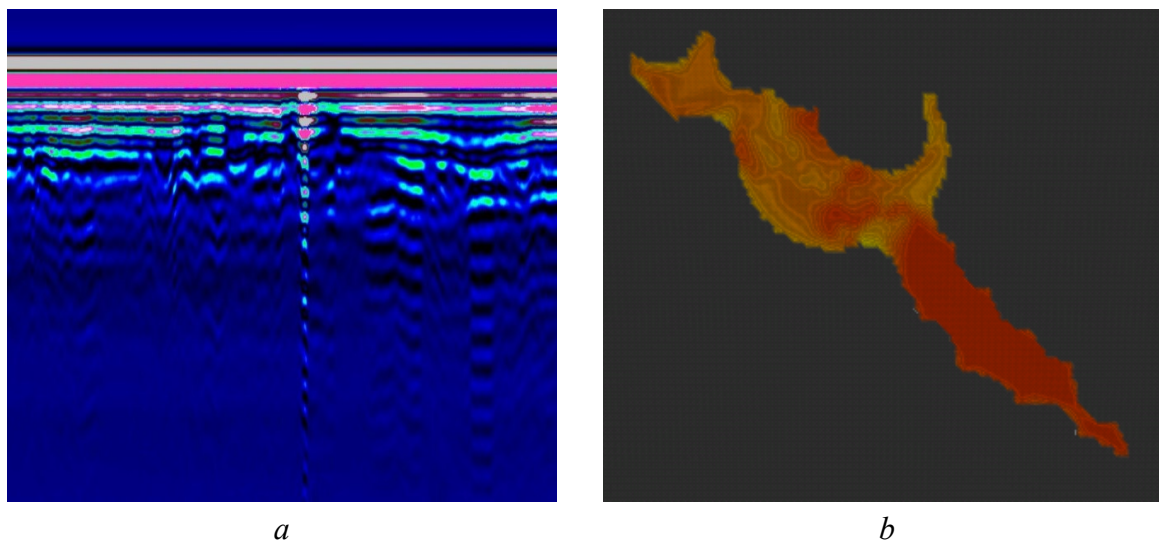
На рисунке 3 представлены фрагменты радарограммы полости в теле дамбы, заполненной илистыми грунтами. В период аварии осуществлялся пропуск паводковых вод, обусловленный продолжительными атмосферными осадками, непрерывно длившимися в течение 3 сут. В дренажный канал, расположенный вдоль плотины на расстоянии около 10 м от подошвы, произошел выпор грунтов на длине 230 м. Консистенция, цвет и запах грунтов позволяют сделать вывод, что это погребенные илистые грунты, вытесненные из-под плотины.

**Рисунок 3 – Фрагмент радарограммы полости, заполненной илистыми грунтами, в теле дамбы (автор фото М. А. Бандурин)**

Реконструкция плотины на данном участке предусматривала уширение и поднятие гребня плотины. Тем самым выполненные мероприятия усилили нагрузку на илистые грунты. Вследствие этого вероятность возникновения аварийной ситуации увеличилась. Со стороны сухого откоса вплотную к плотине расположены пруды, уровень воды в которых тоже был близким к максимальному [13, 14].

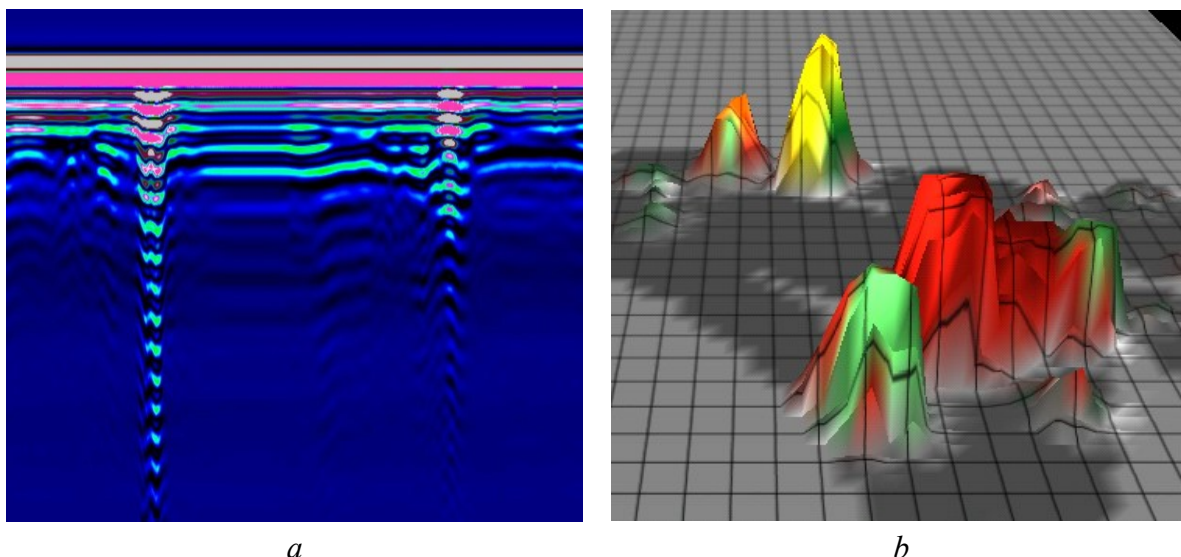
На рисунке 4 показан фрагмент радарограммы с зоной разуплотнения грунтового основания в местах бурения скважин в теле дамбы водохранилища. По нему можно определить геометрические размеры разуплотнения.

**Рисунок 4 – Фрагмент радарограммы с зоной разуплотнения  
грунтового основания в местах бурения скважин в теле дамбы  
(автор фото М. А. Бандурин)**

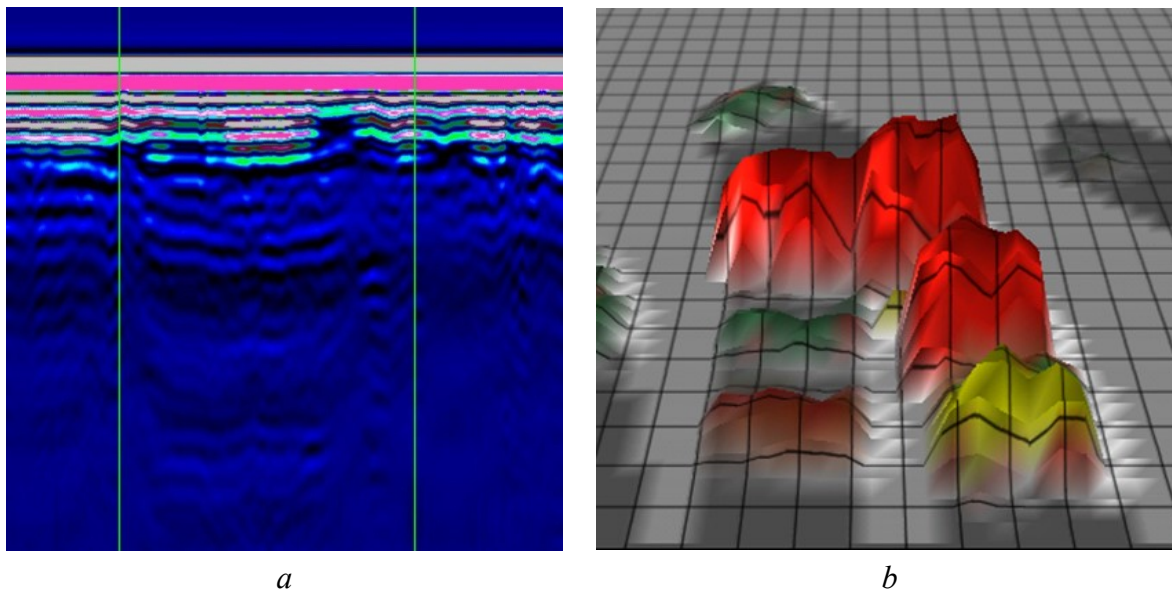
На рисунке 5 показаны фрагменты радарограммы зоны разрушения железобетонной облицовки в местах соприкосновения с грунтовым основанием. Тип грунтов основания дамбы (участки: западная, северная, юго-

**Рисунок 5 – Фрагмент радарограммы зоны разрушения железобетонной облицовки в местах соприкосновения с грунтовым основанием (автор фото М. А. Бандурин)**

6) произвести ремонт бетонных конструкций. Срок выполнения: при поступлении финансирования;
