УДК 627.514(470.620)

**Диагностика с помощью приборов неразрушающего контроля  
железобетонной облицовки и грунтового основания для оценки  
технического состояния дамбы Крюковского водохранилища**

### **Diagnostics using non-destructive testing devices for reinforced concrete lining and soil foundation to assess the technical condition of the dam of the Kryukovskoe reservoir**

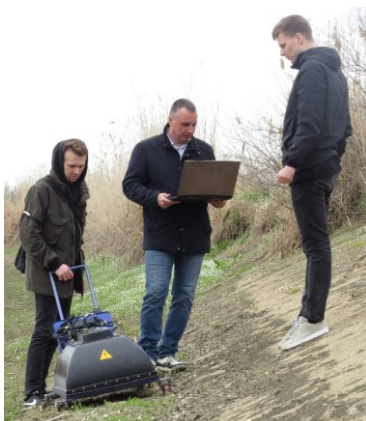
По результатам обследования проблемных участков железобетонной облицовки Крюковского водохранилища георадаром «Око-3» (рисунок 1а) получены данные трехмерной визуализации параметров исследуемой среды и атрибутов волнового поля [11]. Также, используя функции геосканера (Nokta Invenio Smart), построили трехмерные модели обследуемого участка грунтового основания дамбы водохранилища с отображением геометрических характеристик скрытых полостей и разуплотнений грунта (рисунок 1б).

*a* – проведение обследования железобетонной облицовки дамбы георадаром «Око-3»;  
*b* – проведение обследования грунтового основания дамбы высокочастотным обнаружителем Nokta Invenio Smart
